Applicant: Katsuhiko ITO et al. Conf.: 5276
Appl. No.: 10/660,577 Group: 3682
Filed: September 12, 2003 Examiner: UNASSIGNED
For: LUBRICATING SYSTEM FOR INTERNAL
COMBUSTION ENGINE

出 願 番 号
Application Number: 特願2002-272341
[ST. 10/C]: [JP2002-272341]

【発明の名称】 内燃機関の潤滑装置

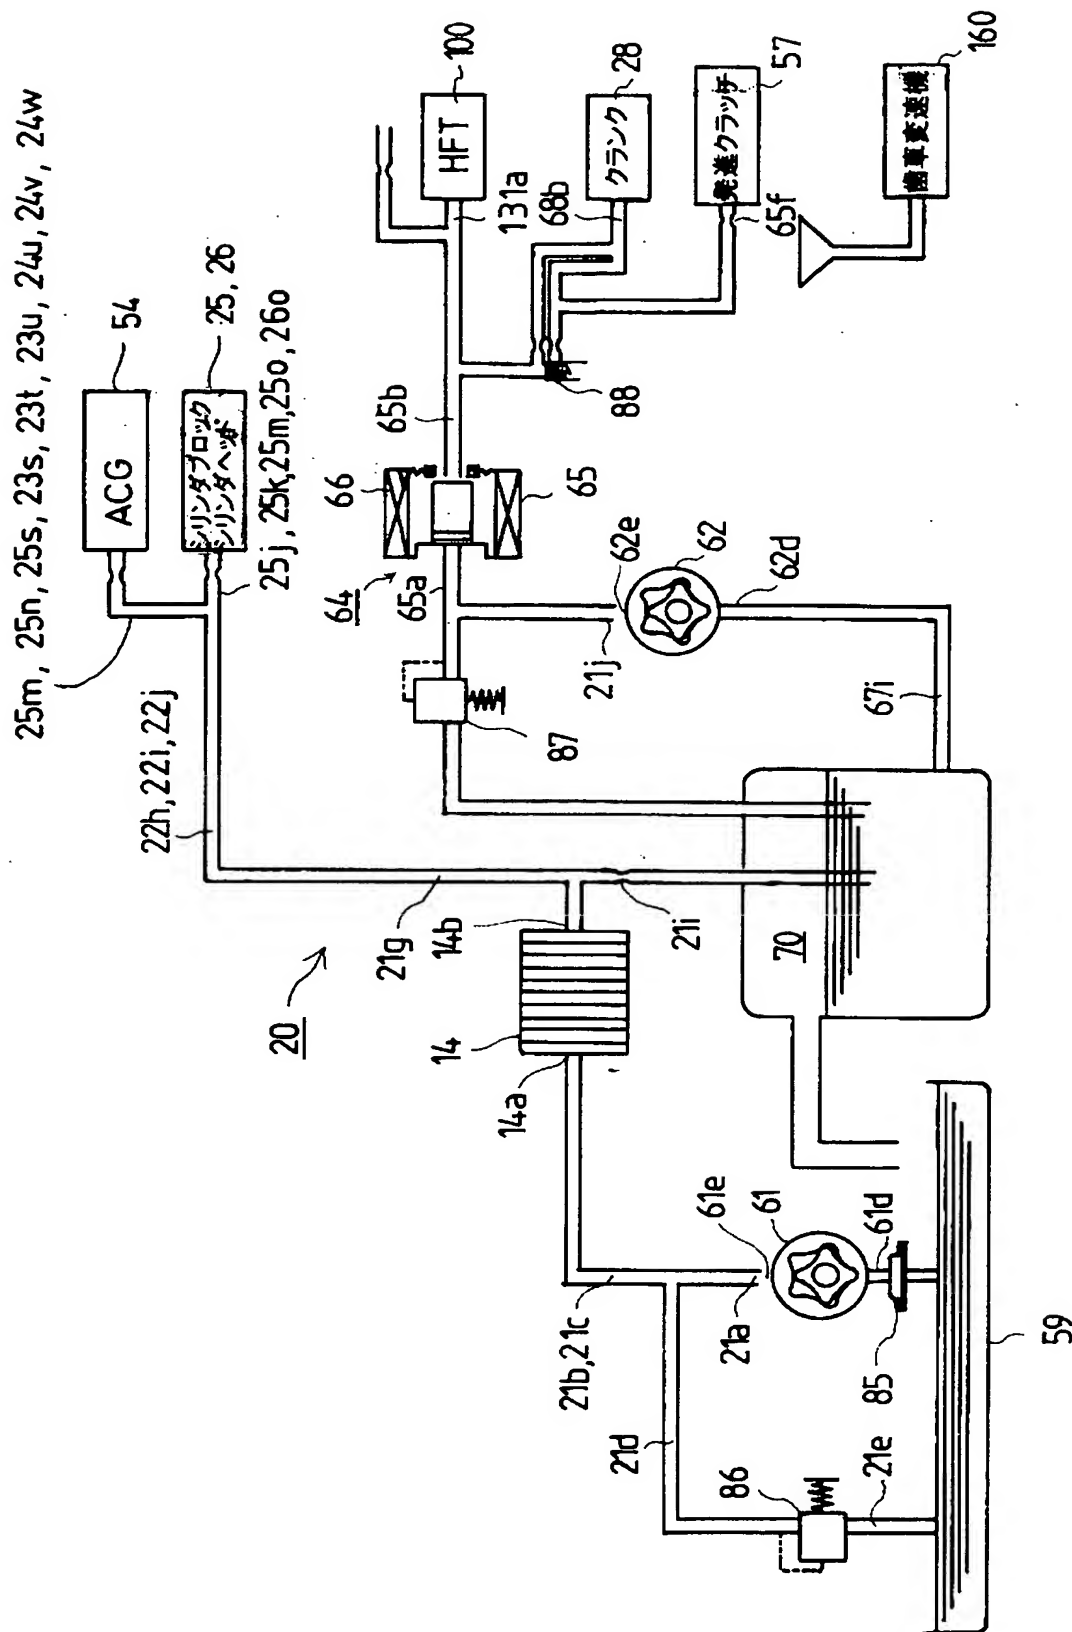
【図 3 4】

図34を参照して、本実施形態において、4ストロークサイクル内燃機関20内の潤滑油が内燃機関付き車両用動力装置1の各部にそれぞれ供給される潤滑油回路の概略について説明すると、回収ポンプ61の吸入口61dはストレーナ85を介してクランク室59に接続され、該回収ポンプ61の吐出口61eはオイルクーラ14の吸入口14aに接続され、オイルクーラ14の吐出口14bは、ACG54とシリンダブロック25、シリンダヘッド26とに接続されるとともに、オイルタンク室70に接続されている。

また、オイルタンク室70の底部に供給ポンプ62の吸入口62dが接続され、該供給ポンプ62の吐出口62eはオイルフィルタ64の吸入口65aに接続され、該オイルフィルタ64の吐出口65bは静油圧式無段変速機100と4ストロークサイクル内燃機関20と発進クラッチ57とにそれぞれ接続される。

さらに、回収ポンプ61、供給ポンプ62の各吐出口61e, 62eはリリーフ弁86, 87を介してクランク室59、オイルタンク室70にそれぞれ接続されている。

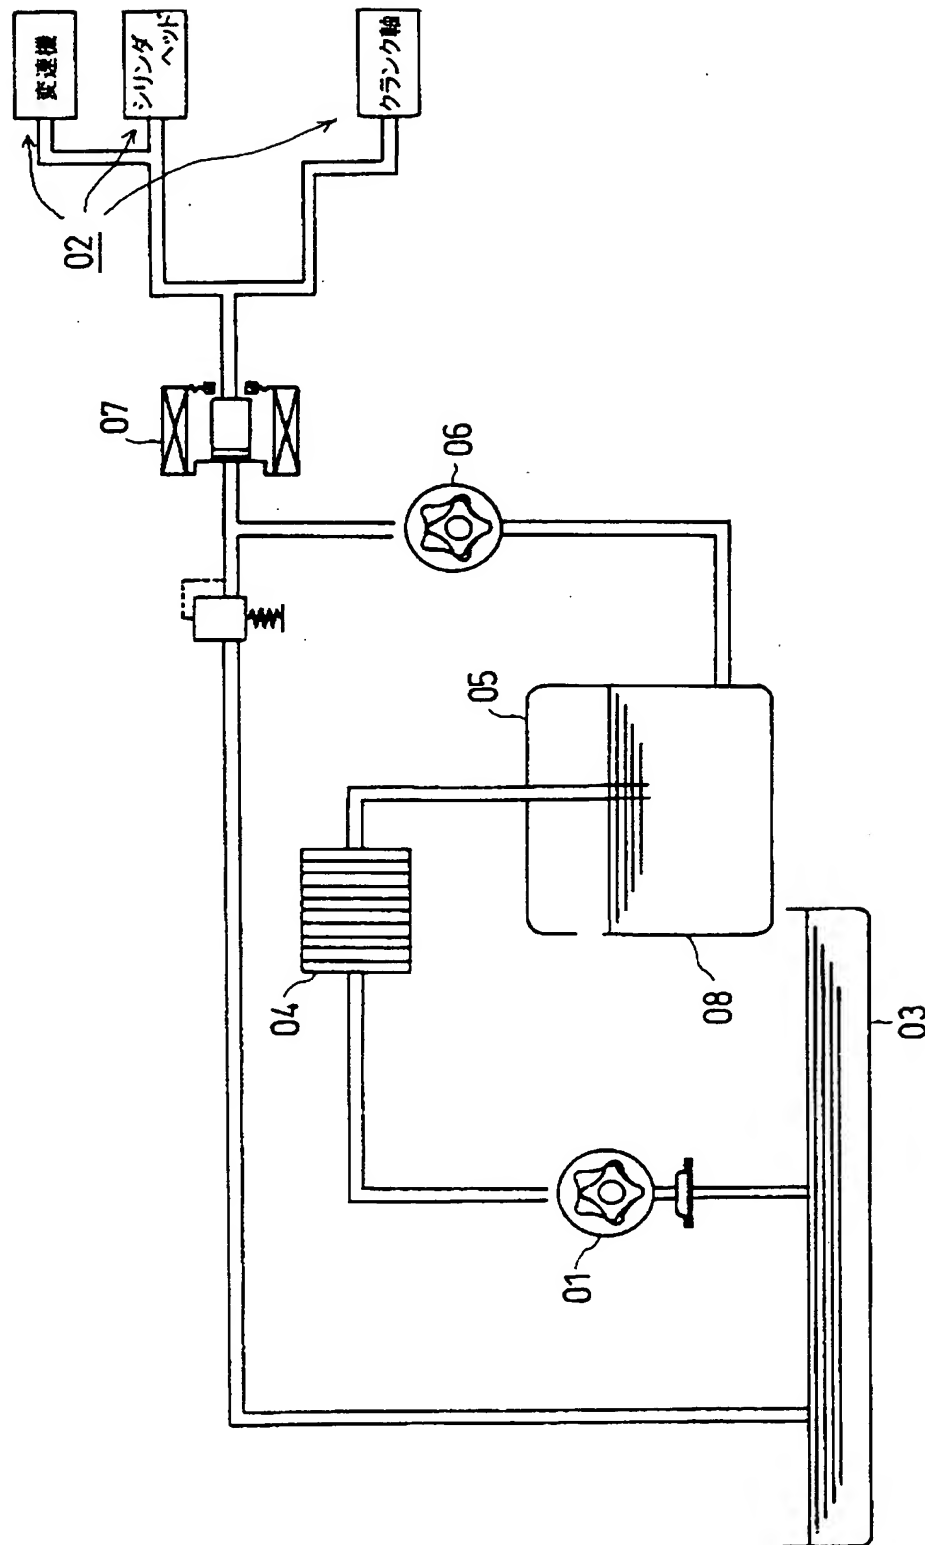
【図 3 5】

図 3 5 に図示されるように、回収ポンプ 01 により、内燃機関各部 02 を潤滑してからクランクケース 03 の底部に落下して溜った潤滑油をオイルクーラ 04 に通して冷却した後、潤滑油タンク 05 に送り、この潤滑油タンク 05 から供給ポンプ 06 によりオイルフィルター 07 を経由して、潤滑や冷却を必要とする内燃機関各部 02 に潤

図35に図示の従来の内燃機関の潤滑装置では、潤滑油タンク05に充満した潤滑油がクランクケース03の底部と潤滑油タンク05とを仕切る仕切壁08の上縁を越流してクランクケース03内に還流し、該クランクケース03に溜められるため、クランクケース03内のクランク軸（図示されず）等でもって該クランクケース03に溜められた潤滑油が掻き回される結果、内燃機関の動力損失が増大し、また、潤滑油ミストの発生が著しくなり、しかも、クランクケース03の底部に潤滑油が落下する迄の時間がかかる惧れがあった。
